CATEDRAL DE SANTIAGO

MANAGUA, NICARAGUA

1° DE ABRIL DE 2004

I N D I C E

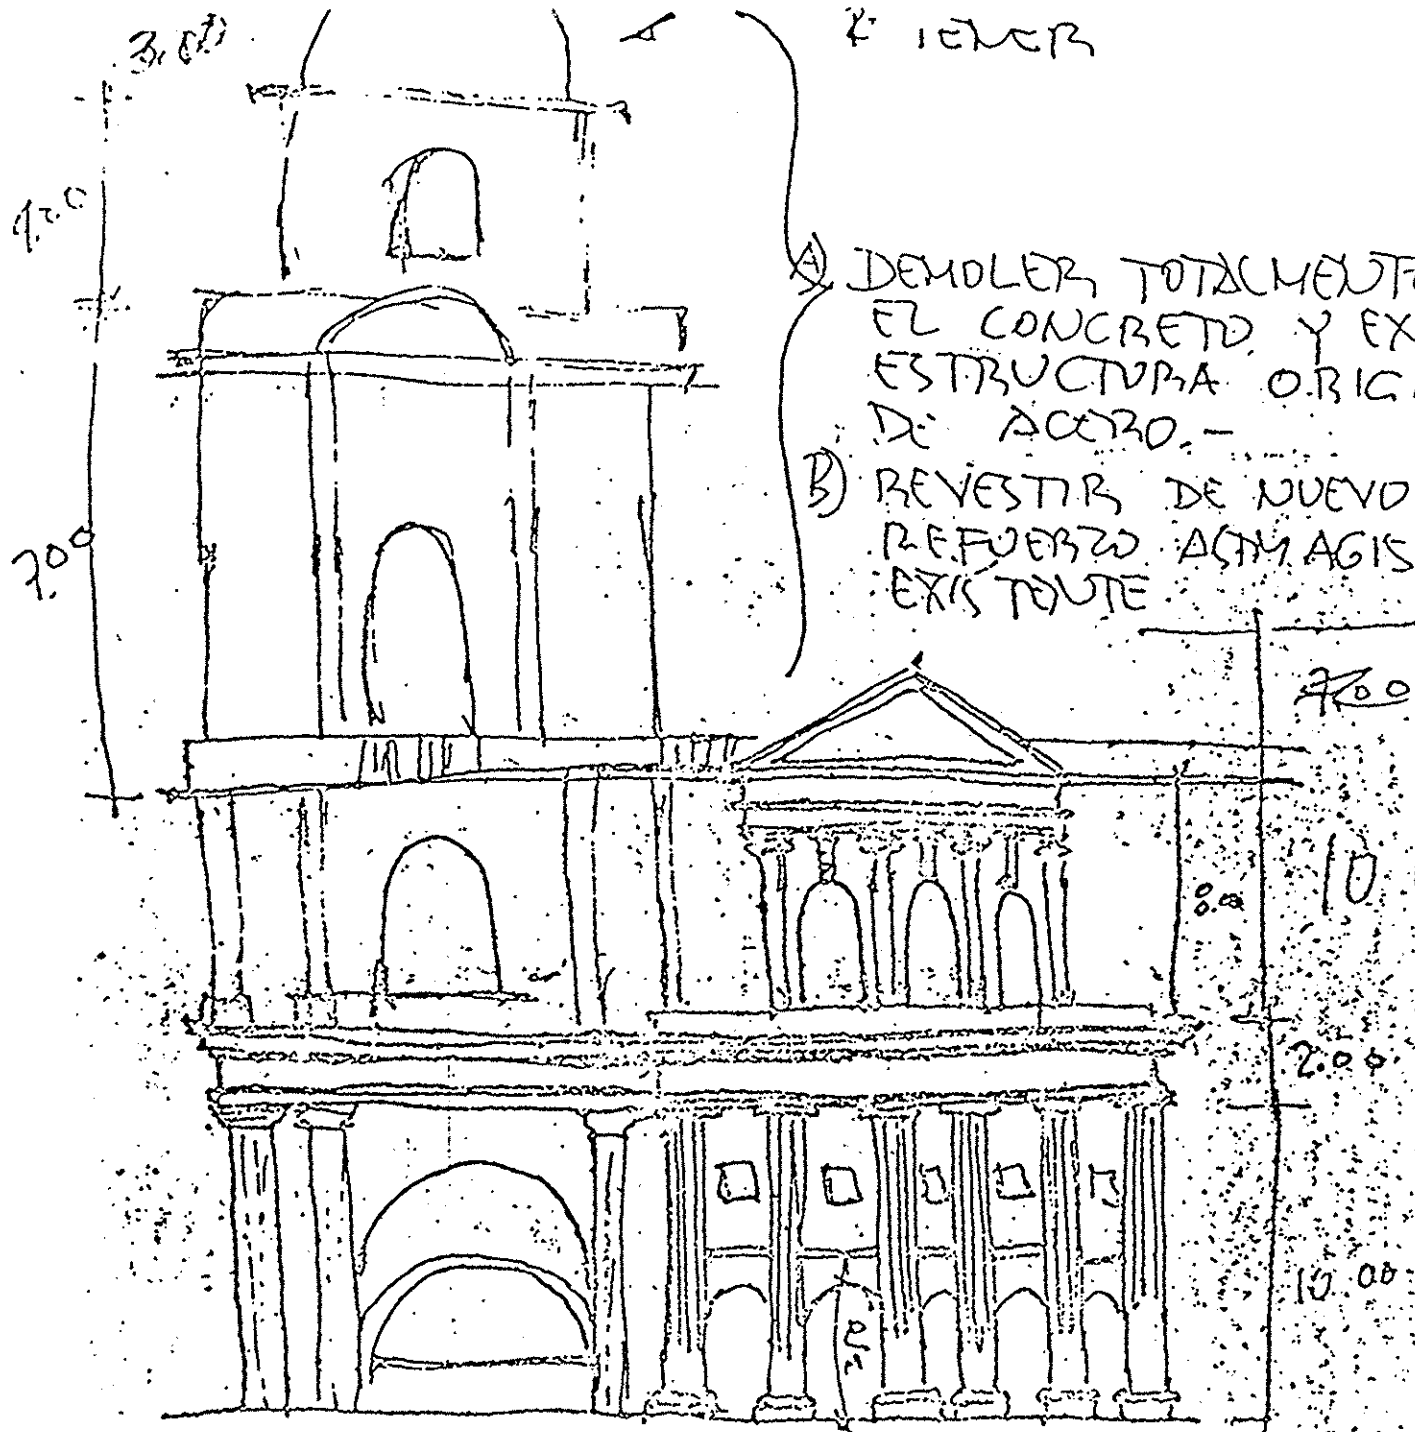
Los daños que muestra el edificio se concentran principalmente en el revestimiento de concreto simple que protege al esqueleto de acero en perfiles que constituyen la estructura principal. Los mismos son de magnitud completamente diferentes en los dos volúmenes, inferior y superior, que separa la losa perimetral del edificio. Ver esquema adjunto.

En el volumen inferior se muestran daños de menor cuantía en los revestimientos de concreto que envuelven a los elementos estructurales, en comparación a los del volumen superior, que presentan grandes fracturas y desprendimiento de ornamentos de concreto de gran volumen y masa. También se observa que los mismos estaban pobremente adheridos y anclados a la estructura principal.

Cabe señalar que únicamente en el volumen superior se pueden observar al descubierto algunos de los perfiles estructurales debido al desprendimiento de grandes masas de concreto de revestimiento y obje-

- A) DEMOLER TOTALMENTE EL CONCRETO Y EXPONER ESTRUCTURA ORIGINAL DE ACERO.
- B) REVESTIR DE NUEVO, ADECUANDO REFUERZO ACTUAGIS SOLDADO DE ACI

- C) RECUPERAR TOTALMENTE A BASE INYECCION EPOXICA
- D) ANALISIS LOTE BUSCANDO TORS Y CONTRALAR

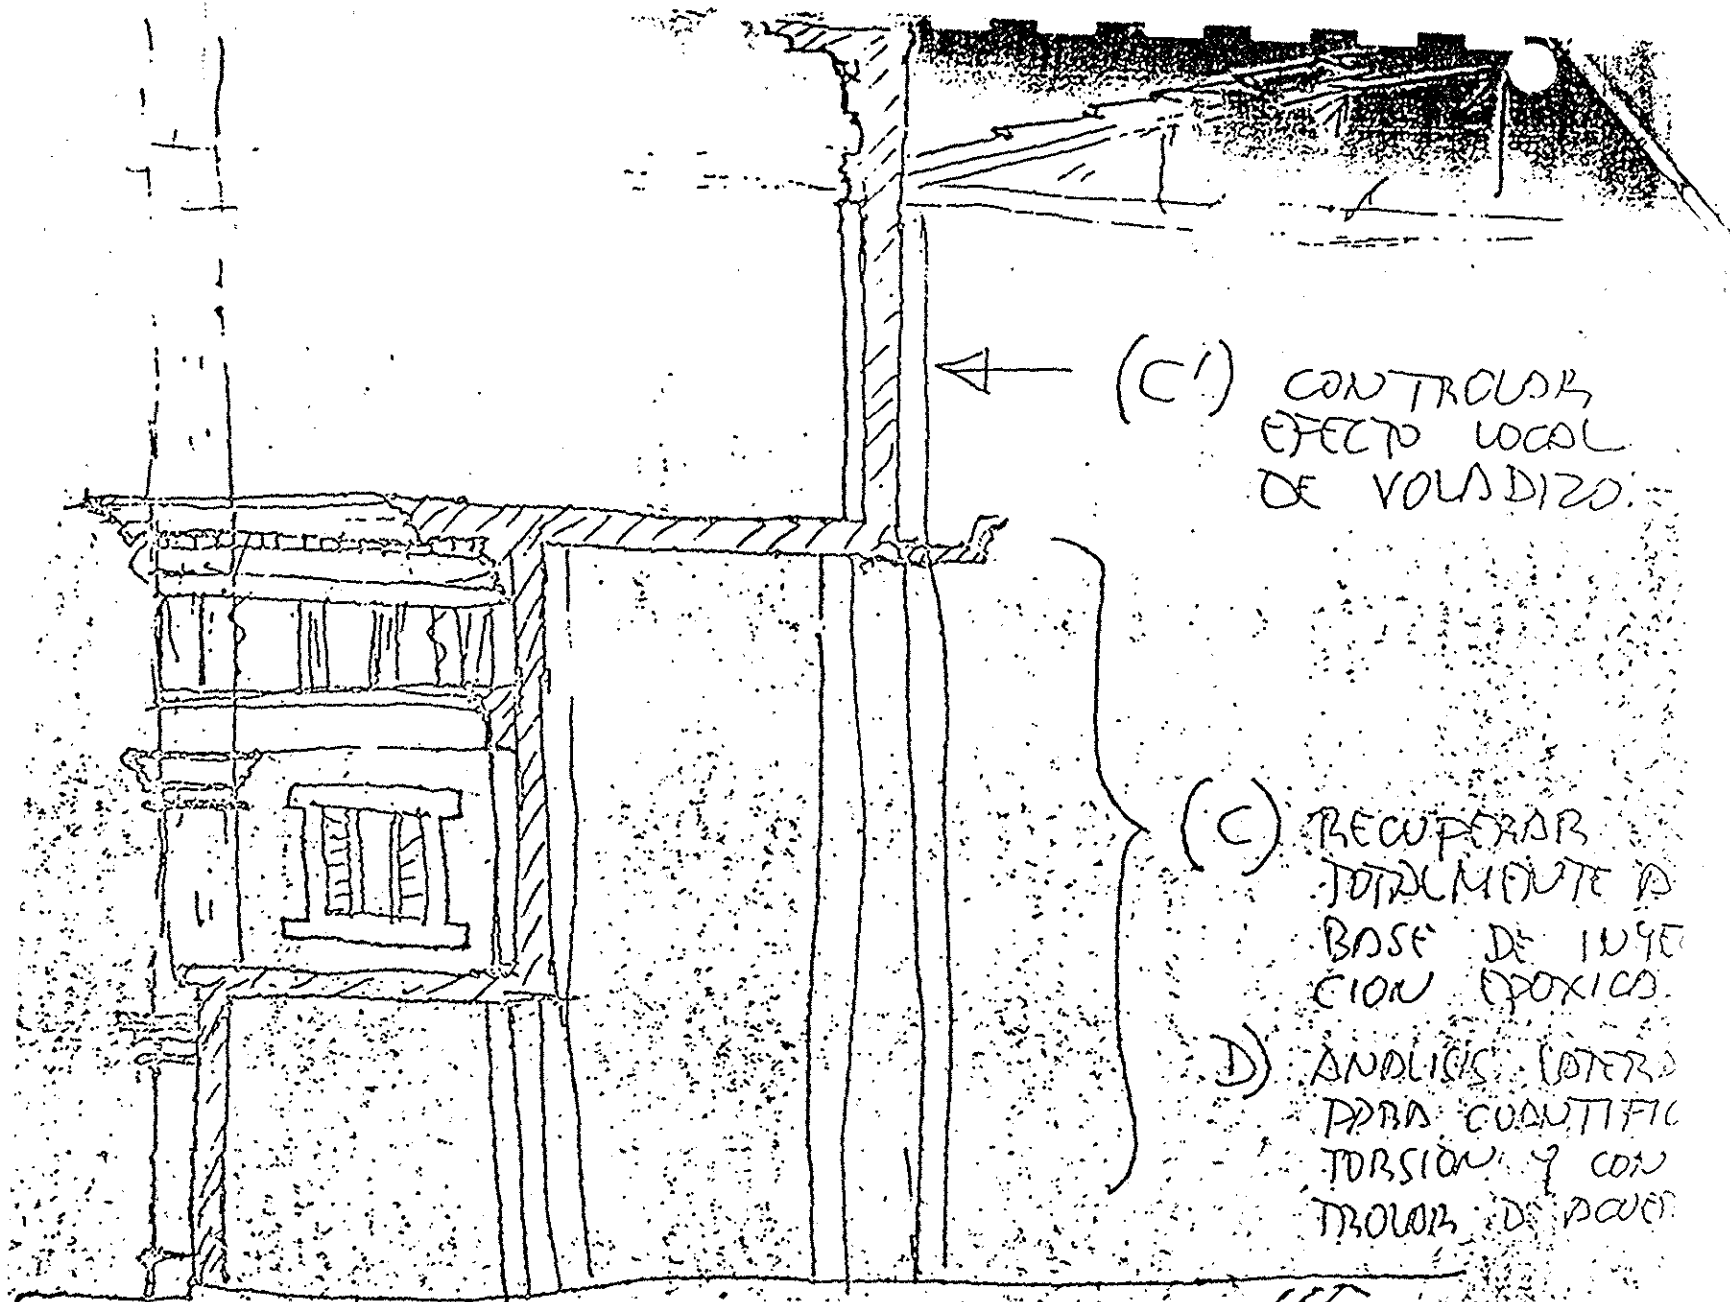
En el volumen inferior, como se mencionó antes, los daños no son de la magnitud impresionante que se observan en el volumen superior y podría afirmarse que son de fácil reparación. Lo anterior tendría que confirmarse con los estudios que se deben de llevar a cabo más adelante.

Puede concluirse que los mayores daños están concentrados en las torres. No se pudo observar más de cerca el estado interior de la armazón metálica de las torres, por no existir las facilidades adecuadas de acceso a ellas, no tanto por la obstrucción o peligrosidad que dichas torres presentan, sino más bien por la ausencia de escalinatas adecuadas. Se espera que en una visita próxima con una escalera de extensión pueda tenerse acceso a ellas sin mayor dificultad.

← (C') CONTROLAR EFECTO LOCAL DE VOLADIZO.

(C) RECUPERAR TOTALMENTE LA BASE DE INYECCION EPOXICA.
