CATEDRAL DE SANTIAGO

MANAGUA, NICARAGUA

1° DE ABRIL DE 2004

I N D I C E

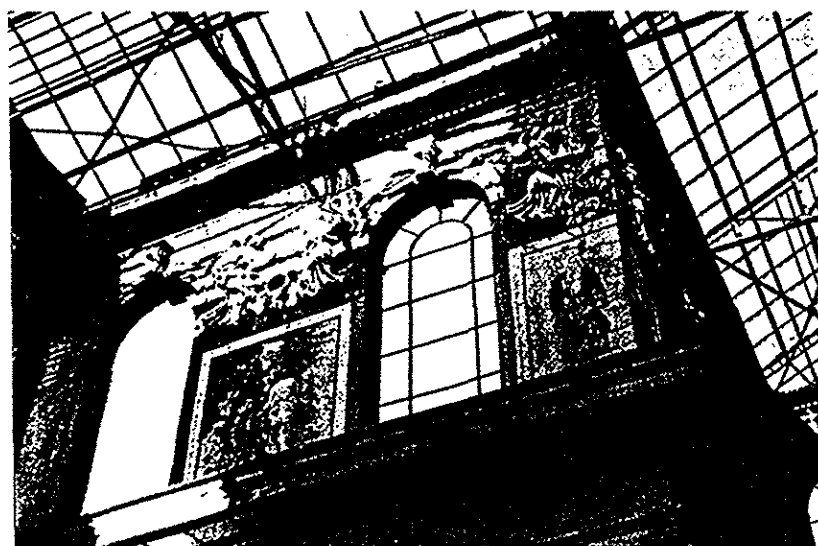
62. Cubierta de crucero, (J12)

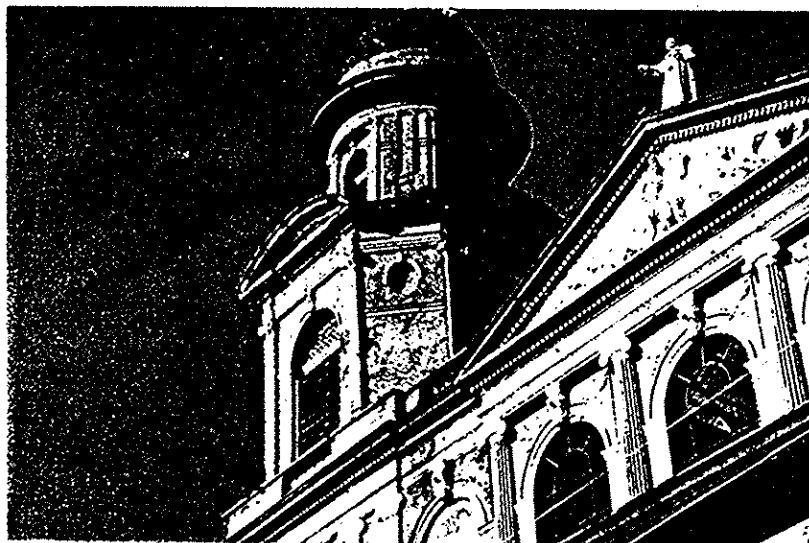
76. Torre norte, detalle sureste, (C3)

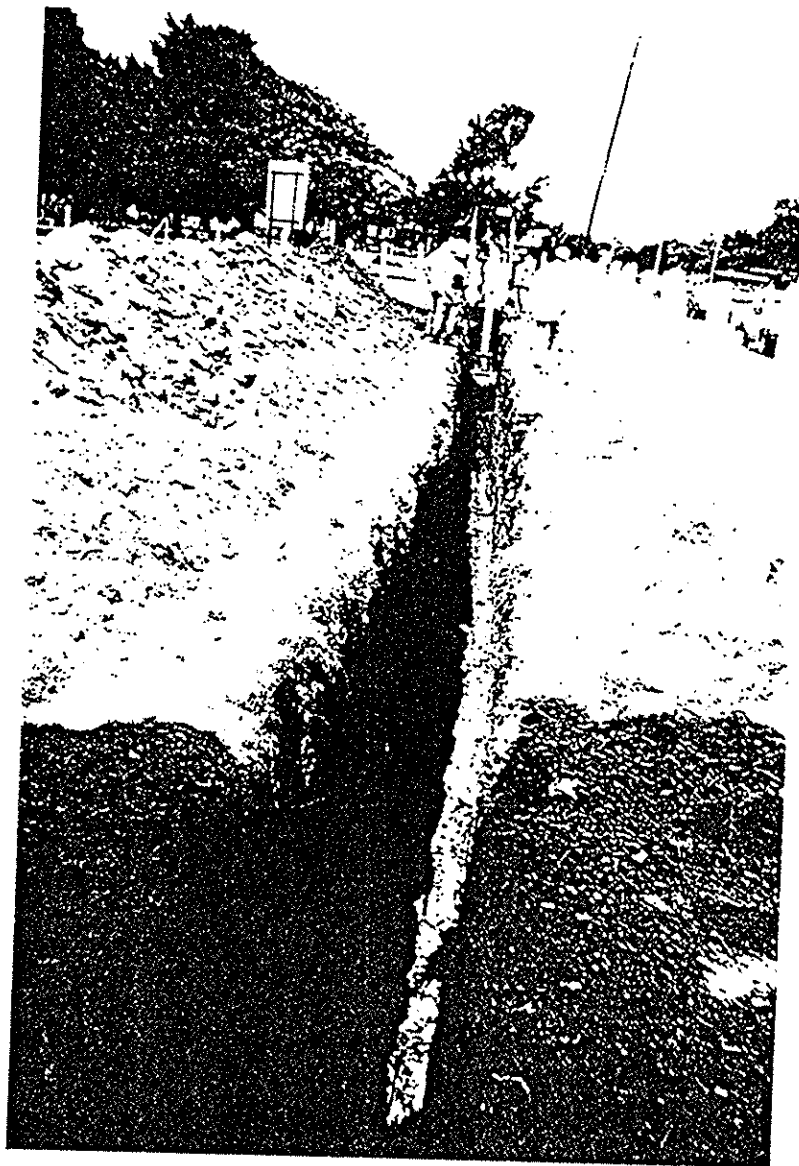
Zanja A-A' desde el Oeste
