CATEDRAL DE SANTIAGO

MANAGUA, NICARAGUA

1° DE ABRIL DE 2004

I N D I C E

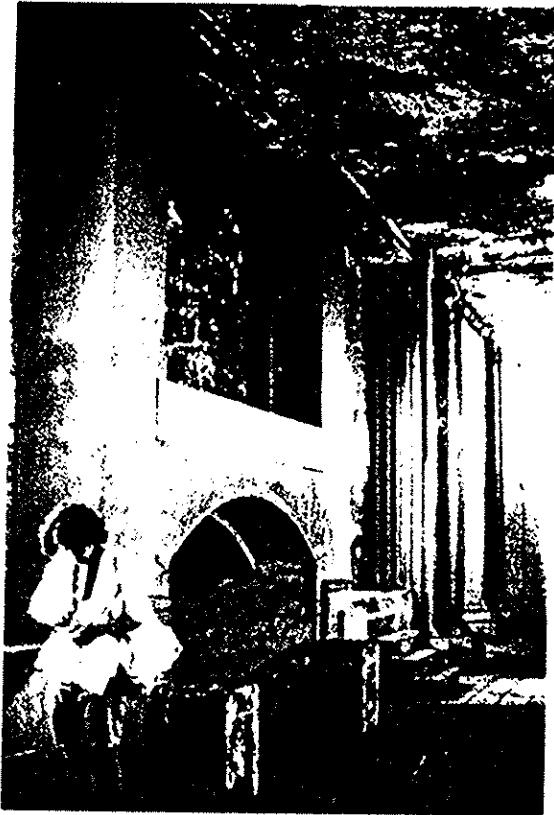
48. Nave segunda, (F13)

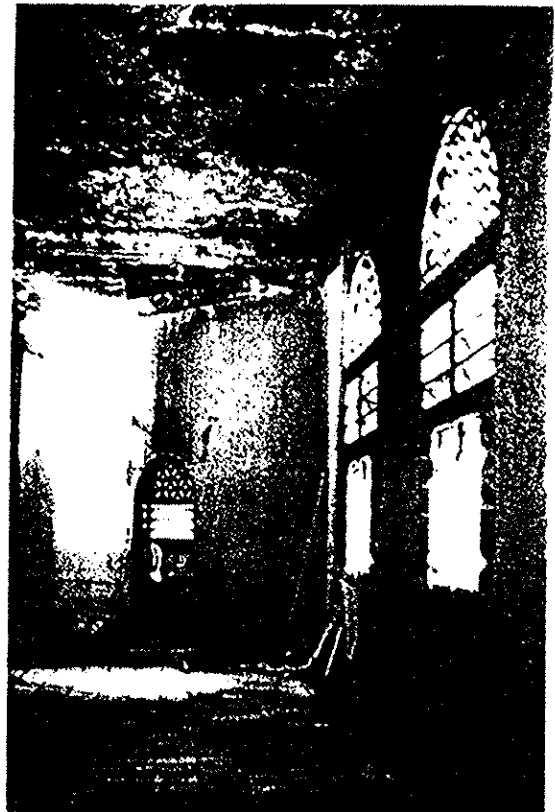
53. Trasera altar, (L21)

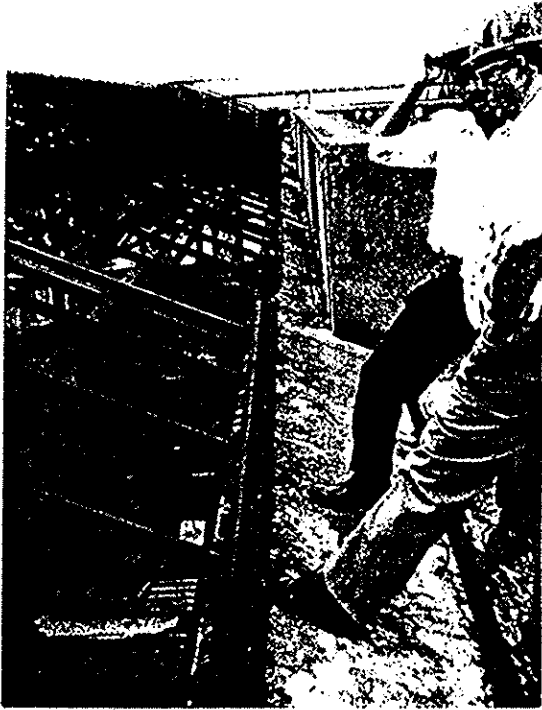
68. Acceso a torre

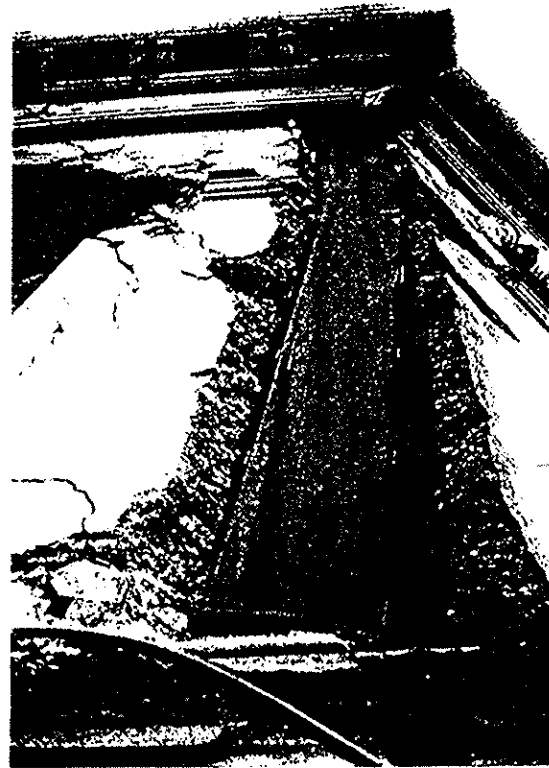
71. Torre sur, tercer cuerpo, (4B)

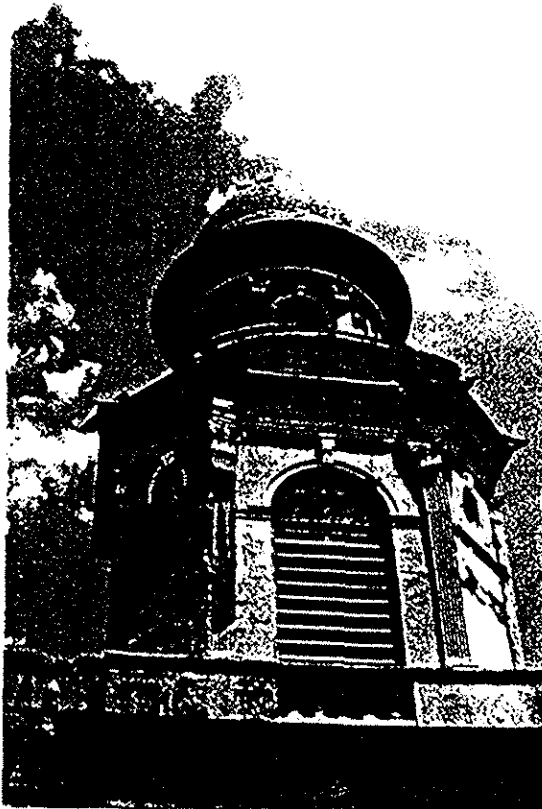
74. Torre norte, alzado este, (C15)

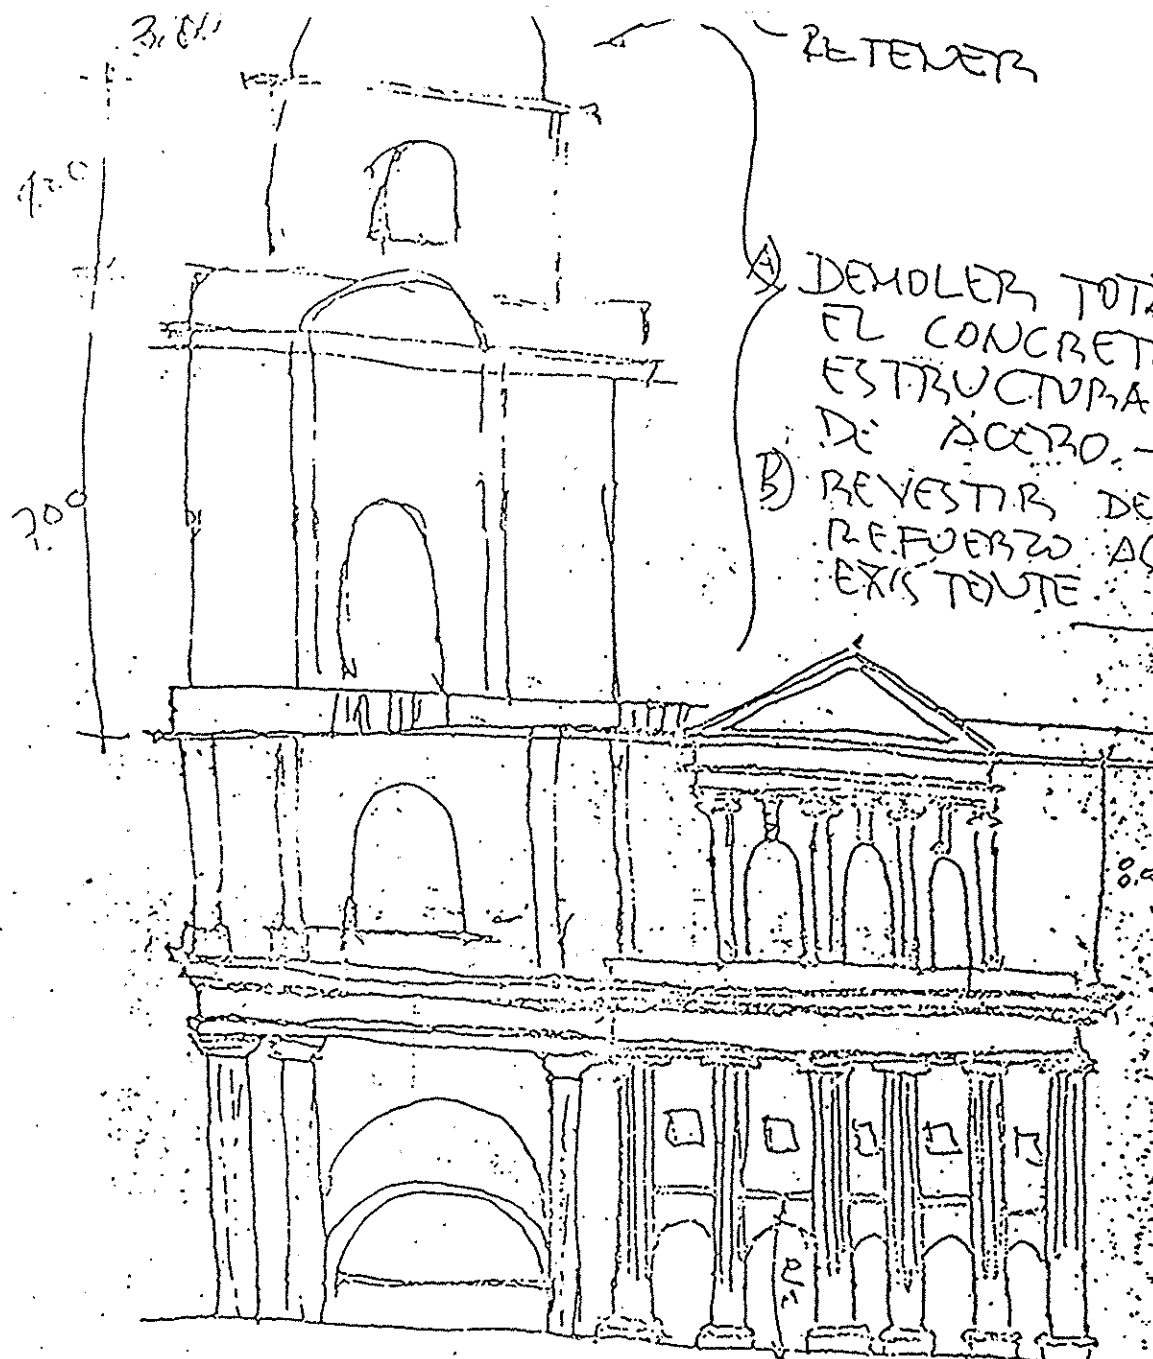
Los daños que muestra el edificio se concentran principalmente en el revestimiento de concreto simple que protege al esqueleto de acero en perfiles que constituyen la estructura principal. Los mismos son de magnitud completamente diferentes en los dos volúmenes, inferior y superior, que separa la losa perimetral del edificio. Ver esquema adjunto.

En el volumen inferior se muestran daños de menor cuantía en los revestimientos de concreto que envuelven a los elementos estructurales, en comparación a los del volumen superior, que presentan grandes fracturas y desprendimiento de ornamentos de concreto de gran volumen y masa. También se observa que los mismos estaban pobremente adheridos y anclados a la estructura principal.

RETENER

- A) DEMOLIR TOTALMENTE EL CONCRETO Y EXPONER ESTRUCTURA ORIGINAL DE ACERO. -
- B) REVESTIR DE NUEVO, AGREGANDO REFUERZO ASTM A618 SOLDADO AL EXISTENTE

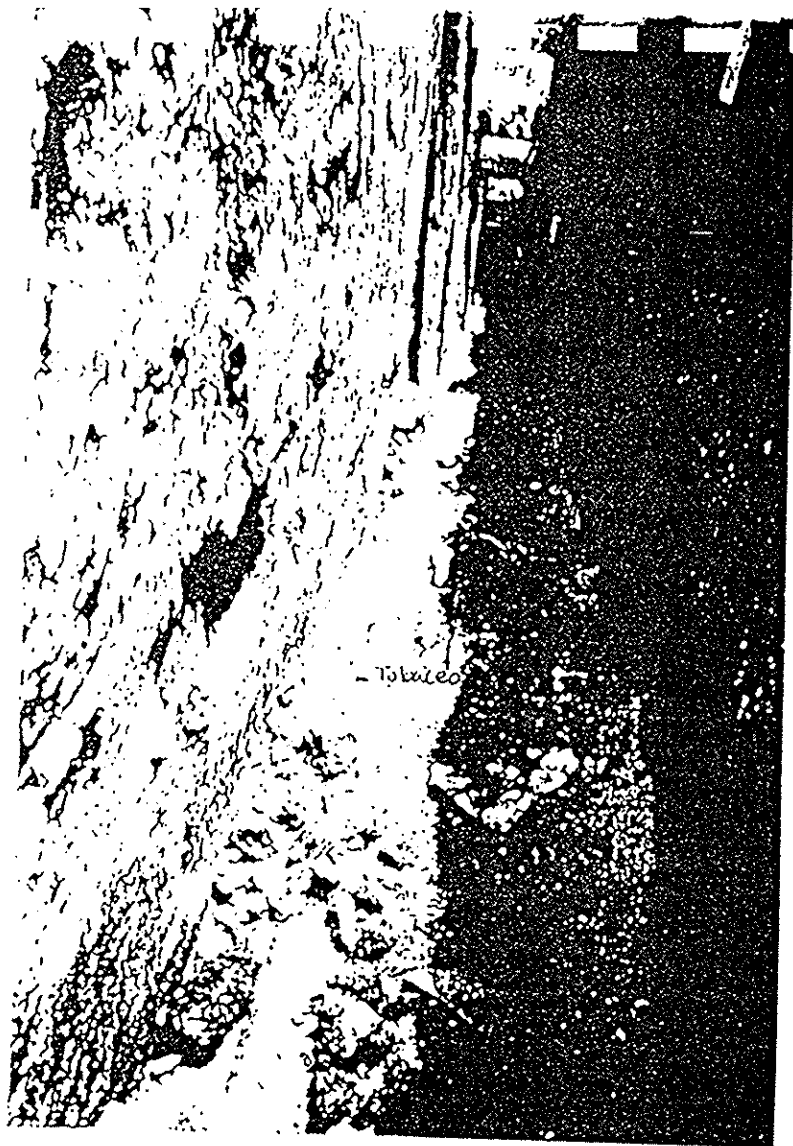
Estratos de litología volcánica, no deformados y con yacencia sub-horizontal dentro de la trinchera geológica exploratoria en la parte norte del terreno del Proyecto de Construcción del Edificio de La Cancillería de La República de Nicaragua

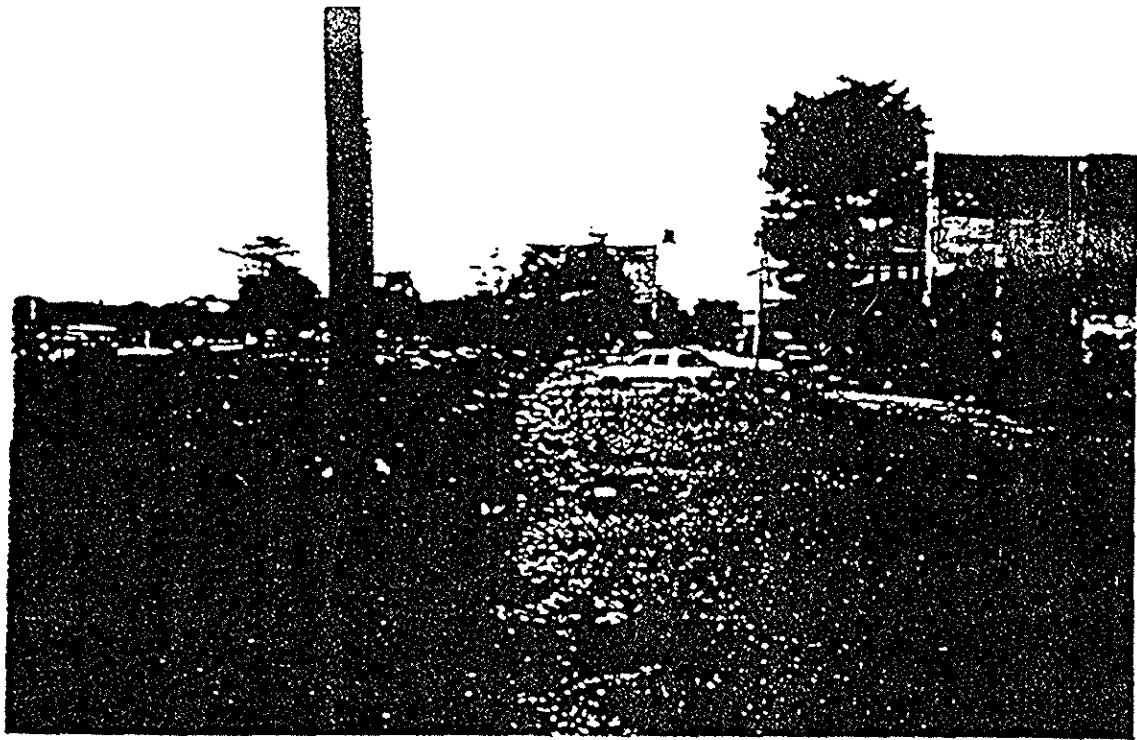
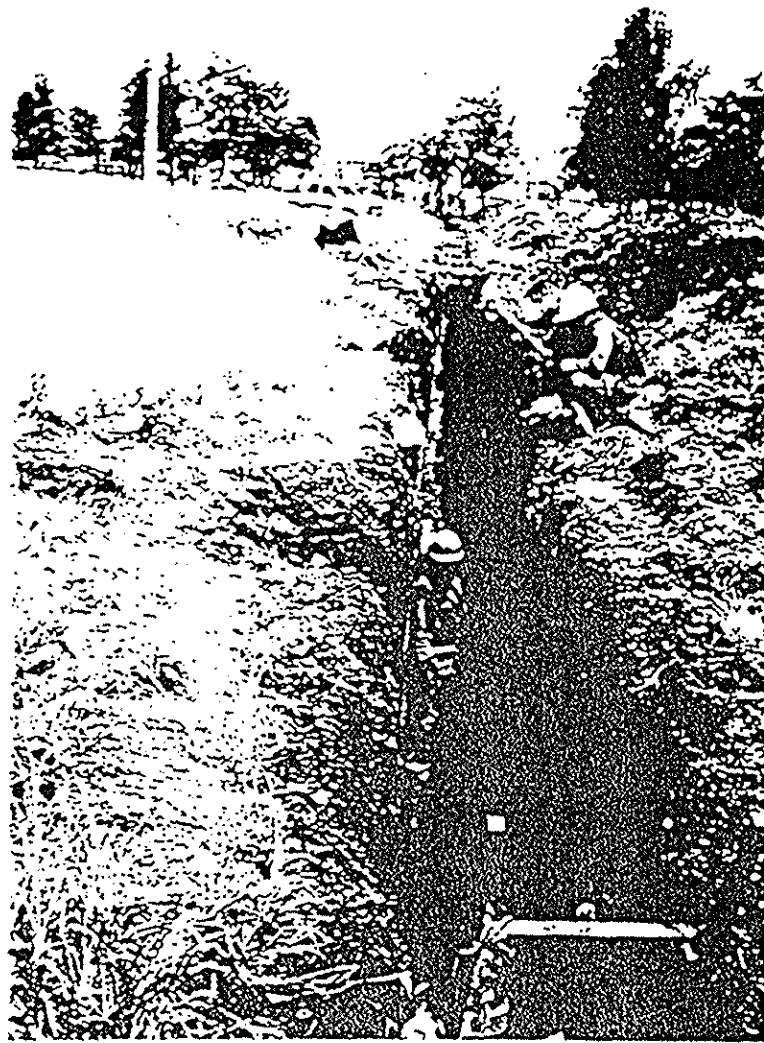
Trinchera geológica exploratoria A-A' del terreno del Proyecto de Construcción del Edificio de La Cancillería de la República de Nicaragua

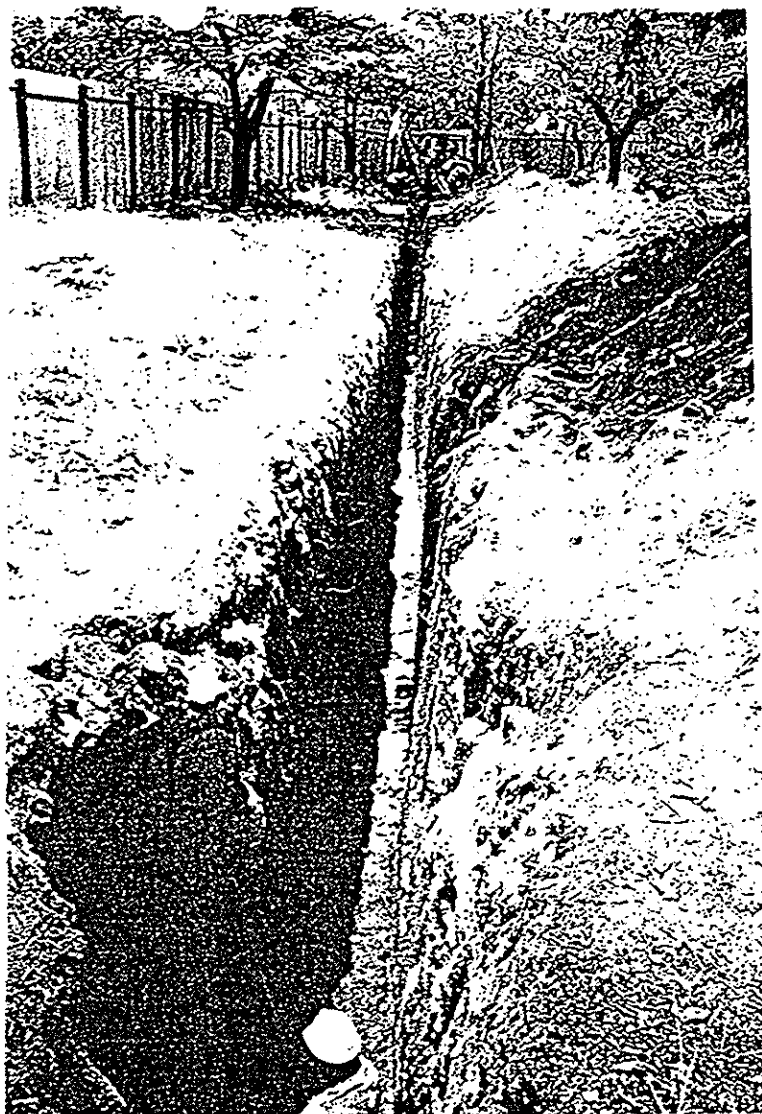
Trinchera geológica exploratoria A-A' del terreno del Proyecto de
Construcción del Edificio de Relaciones Exteriores de Nicaragua.
Managua, mayo de 1999
